Plaatsbeschrijving Einde Huur

Groot-Brittanniëlaan 151
9000 Gent

Type: Appartement

Datum van opmaak: 31/01/2024

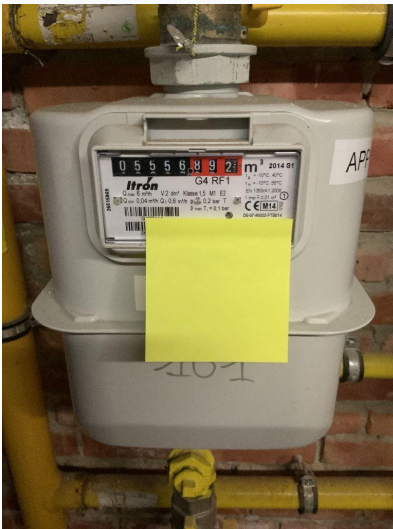
Foto's Gas

Meternummer: **123456**

Meterstand: **5556,89**

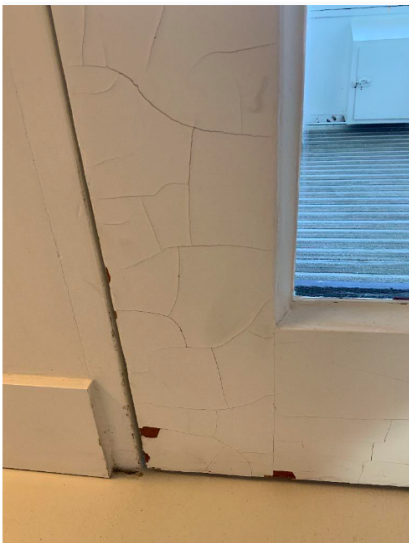
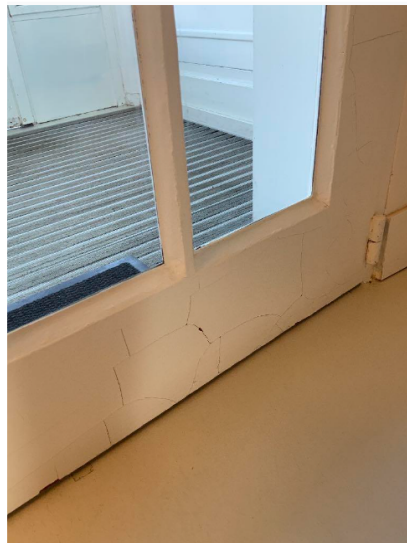
1. Binnendeur

- De verf schilfert sterk af aan de onderzijde.

Dit was al bij intrede Gedeeld door verhuurderzijde

Huurschade? **Nee**

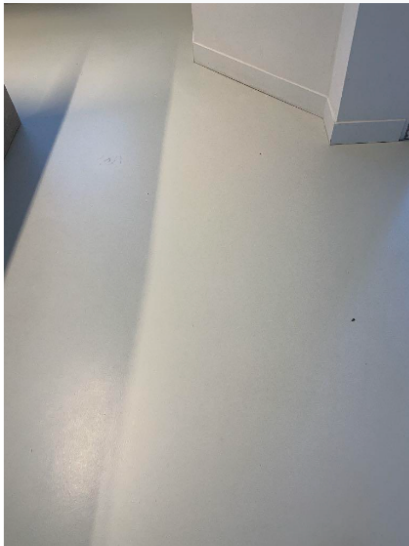
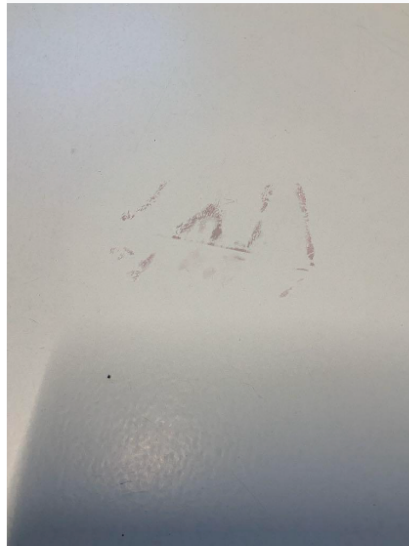
2. Gietvloer

- 4 paarse vlekken op de witte Epoxyvloer.

Ik heb iets van mijn haarproducten laten vallen. Het zou kunnen dat het daarvan komt. Gedeeld door huurderzijde

Huurschade? **Ja**

Actie nodig? **Te herstellen**

Schikkingsbedrag: **op basis van offerte**

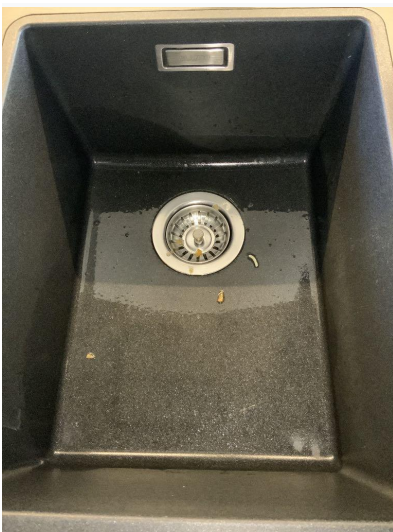
3. Spoelbak

- Niet proper gepoetst

Huurschade? **Ja**

Schikkingsbedrag: **25€**

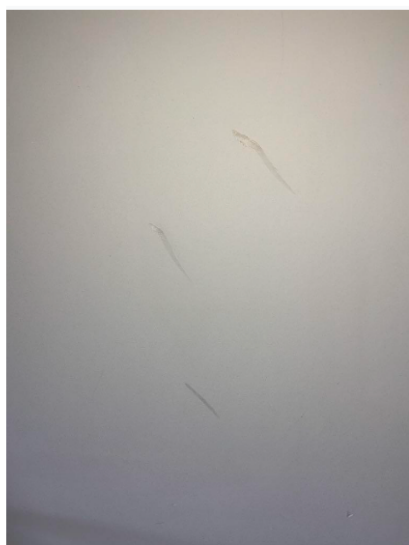
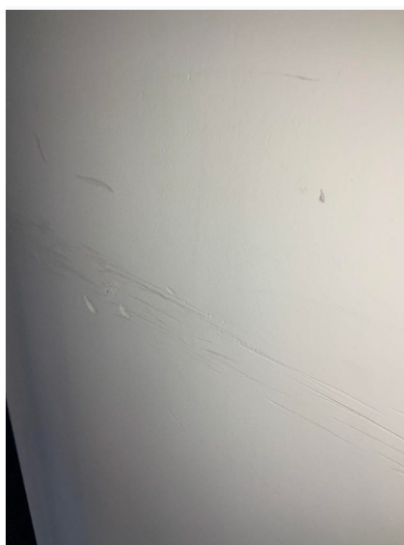
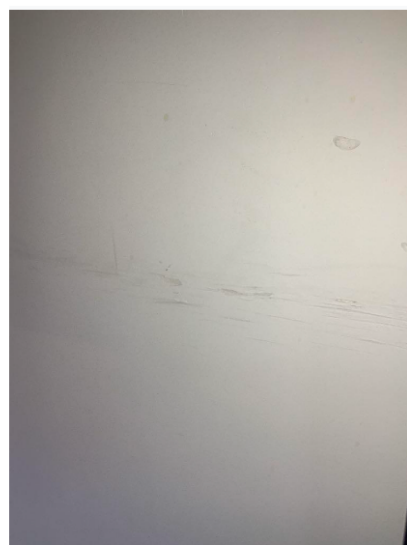
4. Muur

- Vlekken & strepen: **6**
- Krassen & Deuken: **8**

De muur was nieuw geschilderd bij intrede. Gedeeld door verhuurderzijde

Huurschade? **Ja**

- De kappen in de muur moeten worden opgevuld en nadien moet de muur met 1 laag geschilderd worden.

Actie nodig? **Te herstellen**

Schadebedrag: **250€**

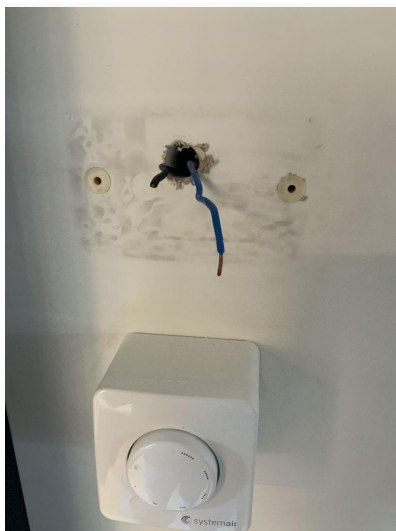
5. Thermostaat

- De digitale thermostaat, merk Vaillant, werd van de muur verwijderd en is verdwenen.

We hebben een Tado geplaatst toen we hier woonden. De oorspronkelijke thermostaat zal misschien in onze verhuisdozen zitten.
Gedeeld door huurderzijde

Ik heb de thermostaat niet kunnen vinden in de verhuisdozen.

De thermostaat heeft 100€ gekost. Deze werd 5 jaar geleden nieuw gekocht.

- Ter compensatie van de verdwenen thermostaat zal er 60€ aangerekend worden + 50€ plaatsingskosten van een nieuwe thermostaat.

Actie nodig? **Te vervangen**

Schadebedrag: **110€**

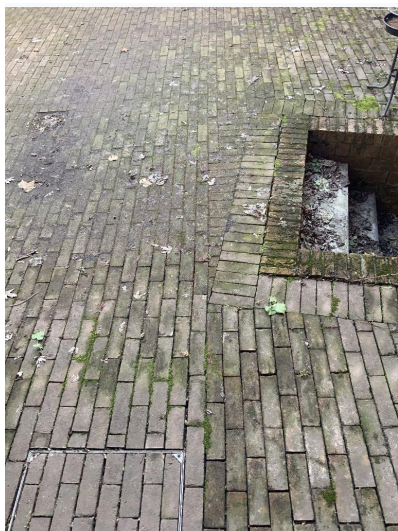
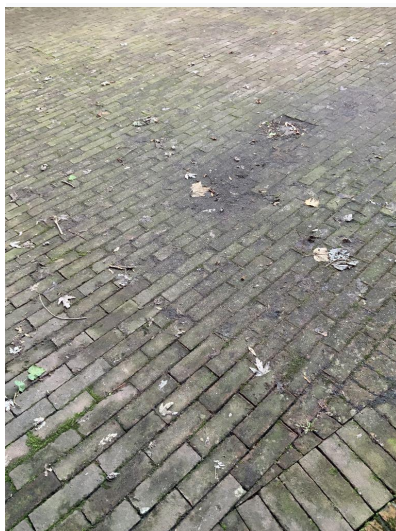
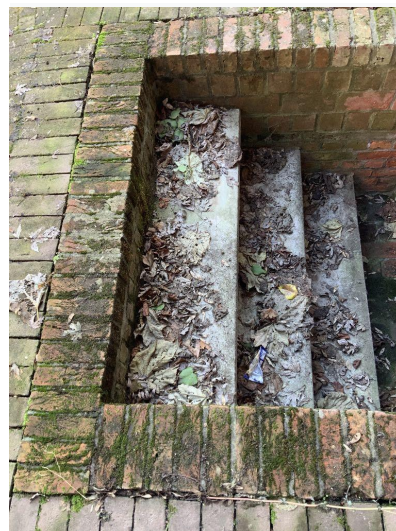
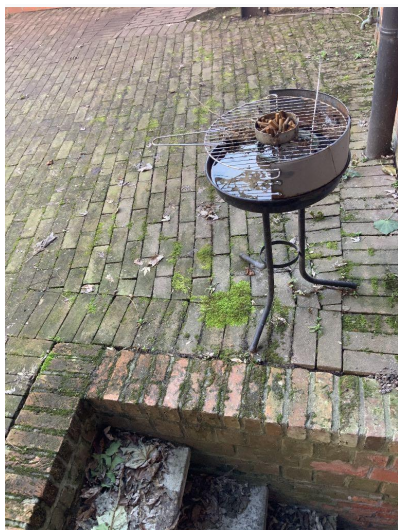
6. Terras

- Niet proper gepeetst
- Het terras werd niet opgeruimd en proper gepeetst. Er is ook een BBQ toestel blijven staan.

De bbq mag naar het containerpark

Mijn klusjesman vraagt 100€ voor de opkuis van het terras.

- Het terras was in propere staat bij intrede en had bij uittrede ook in propere staat afgeleverd moeten worden. De eigenaar zal zijn klusjesman vragen om dit in orde te brengen. De voorgestelde kostprijs van 100€ is mijn inziens zeer schappelijk.

Actie nodig? **Te poetsen**

Schadebedrag: **100€**

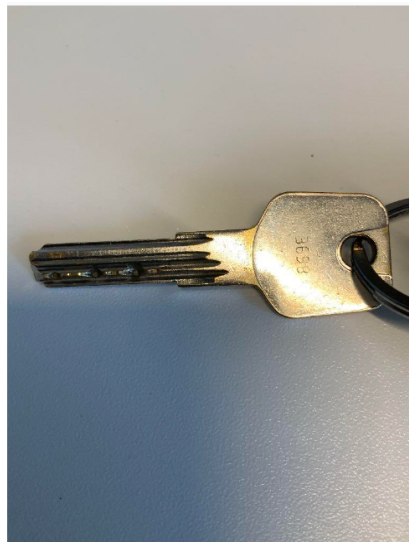
7. Voordeur

- Aantal sleutels: 1

- Het aantal overhandigde sleutels komt niet overeen met het aantal bij binnenkom

Schikkingsbedrag: **25€**

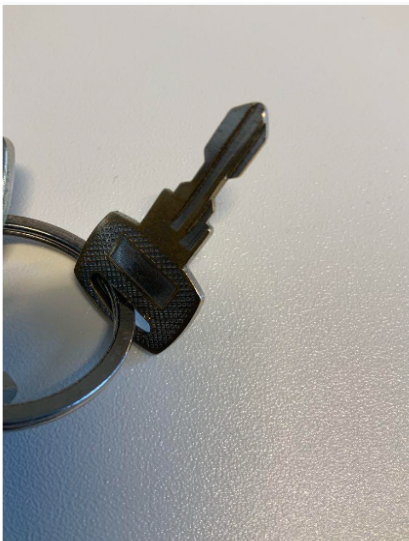
8. Brievenbus

- Aantal sleutels: 1
